Kända avvikelser, BankID säkerhetsprogram 7.6.0 för Windows

Version 1.29, uppdaterad 2018-06-26 och gäller BISP 7.6.0 Mac och Windows

Kända avvikelser, BankID säkerhetsprogram 7.5.0 för Mac

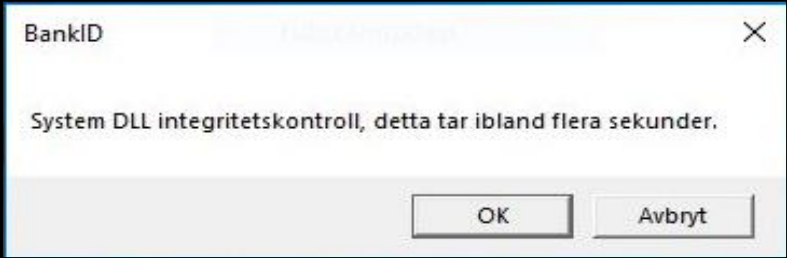
<p>Vid första programstart efter installation eller uppdatering kan en dialog/notifiering visas en kort stund, med texten "BankID System DLL integritetskontroll, detta tar ibland flera sekunder." Detta är normalt och innebär att en kontroll av programfilerna görs.</p>	
<p>Ny: Microsoft skickar ut större uppdateringar till Windows 10 varje halvår. "Funktionsuppdatering för Windows 10, version 1803", som kommer via Windows Update under maj 2018, innehåller förändringar som gör att BankID säkerhetsprogram vid första start kommer visa dialog enligt nedan, som behöver stängas av användaren genom att klicka OK. BankID fortsätter fungera som tidigare.</p>

<p>Ny: Löst i BISP 7.6, dialogen visas eventuellt kortvarigt som en notifiering som försvinner.</p>
<p>Tidigare begränsningar som är lösta/inaktuella:</p>	
<p>Vid installation bör man logga in som en användare som har administratörsrättigheter innan installation. Alternativet "Kör som användare..." rekommenderas inte. Programmet kommer i så fall inte att fungera förrän datorn startats om, och ett felmeddelande ("Det gick inte att starta BankID.exe. Starta om datorn och försök igen. Failed to start BankID.exe. Restart the computer and try again.") visas vid försök att använda BankID.</p>	<p>Inte aktuellt längre, gällde främst Windows XP.</p>
