Kända avvikelser, BankID säkerhetsprogram för Windows

Version 1.31, uppdaterad 2019-01-14 och gäller BISP 7.7.1 Mac och Windows. Ändringarna markerade med "Ny text".

Kända avvikelser, BankID säkerhetsprogram för Mac

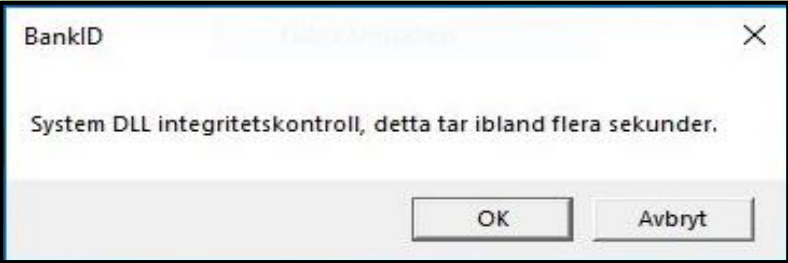
<p>Microsoft skickar ut större uppdateringar till Windows 10 varje halvår. "Funktionsuppdatering för Windows 10, version 1803", som kommer via Windows Update under maj 2018, innehåller förändringar som gör att BankID säkerhetsprogram vid första start kommer visa dialog enligt nedan, som behöver stängas av användaren genom att klicka OK. BankID fortsätter fungera som tidigare.</p>

<p>Löst i BISP 7.6, dialogen visas eventuellt kortvarigt som en notifiering som försvinner.</p>
<p>Tidigare begränsningar som är lösta/inaktuella:</p>	
<p>Vid installation bör man logga in som en användare som har administratörsrättigheter innan installation. Alternativet "Kör som användare..." rekommenderas inte. Programmet kommer i så fall inte att fungera förrän datorn startats om, och ett felmeddelande ("Det gick inte att starta BankID.exe. Starta om datorn och försök igen. Failed to start BankID.exe. Restart the computer and try again.") visas vid försök att använda BankID.</p>	<p>Inte aktuellt längre, gällde främst Windows XP.</p>

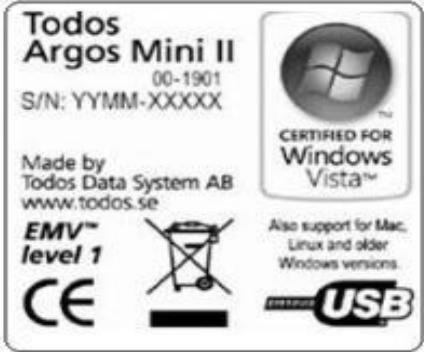
<p>Det finns olika versioner av kortläsaren Todos Argos Mini II och olika versioner av drivrutiner som är avpassade till en eller flera versioner av OS X. Generellt fungerar dessa kortläsare varierande med BankID i Mac. Det kan yttra sig som att vissa korttyper inte fungerar eller att inga kort fungerar. Kortläsaren som har etikett enligt bild fungerar dåligt i Mac OS X 10.8 och senare med alla testade drivrutinsversioner, och kan inte rekommenderas till Mac.</p> <p>Todos Argos Mini II saknar drivrutiner till OS X 10.11 och senare.</p>
