Kända avvikelser, BankID säkerhetsprogram för Windows

Version 1.41, uppdaterad 2020-09-30 och är uppdaterad för BISP 7.9.3 Mac resp. 7.9.2 Windows. Ändringarna markerade med "Ny text" eller "Uppdaterad text".

Kända avvikelser, BankID säkerhetsprogram för Mac

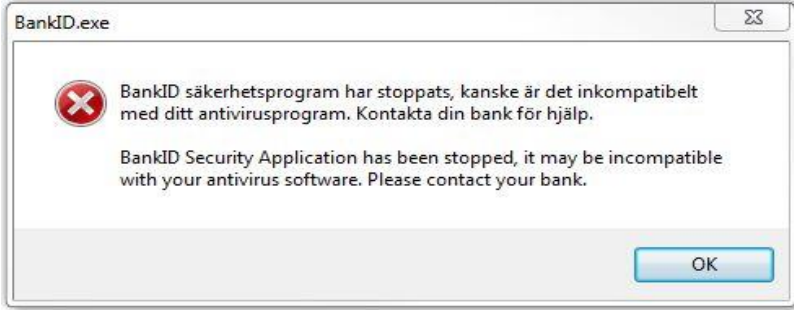
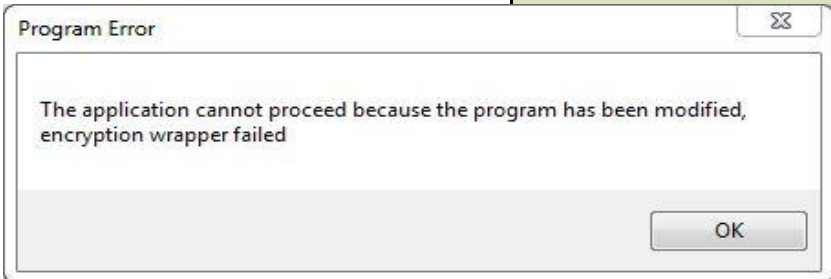
<p>Externa beroenden:</p>	
<p>Flera antivirusprogram har en funktion för avancerad analys av program som körs. I vissa fall kan dessa program varna vid första start av BISP, eller till och med få BISP att avbrytas och visa en av dialogerna enligt nedan. En tillfällig lösning i händelse av hinder är att ändra inställningen i säkerhetsprogrammet (t.ex. konfigurationen av DeepGuard i F-secure) eller tillfälligt avaktivera säkerhetsprogrammet under tiden BISP installeras om. I vissa fall krävs fullständig avinstallation. Ett fåtal användare haft problemet med olika produkter från F-secure, Telia säker surf, Avast, AVG och Symantec.</p>	<p>Förtydligad text enligt bild införd i BISP 5.0.2. Förbättring: De leverantörer av programvara som nämns har fått tillgång till BISP för att kunna anpassa sina virusdefinitioner.</p>
